**Fastighetsuppgifter**

Vindilen 10

Dianastigen 18

Uppdragsnummer	AR1564
Besiktningsdatum	2023-11-20
Besiktningföretag	OBM Roslagen AB
Besiktningförrättare	Jonathan Strindefjord
Närvarande	Säljare
Giltig till och med	2024-11-20

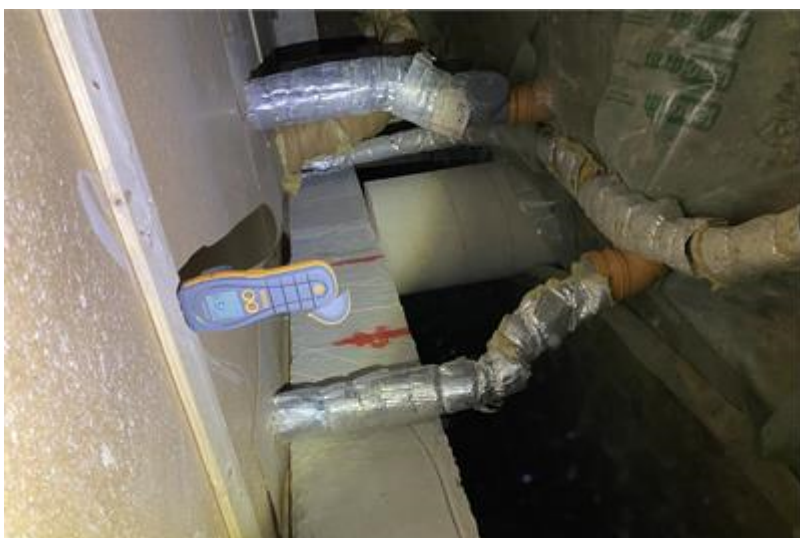
Byggnadsdel	Krypgrund
Konstruktionsdel	Blindbotten
Konstruktionsuppbyggnad	Träbjälklag

Fuktkvoten (FK) i blindbotten uppmättes mellan 15-16%

Mikrobiell påväxt förekommer på blindbottens undersida och bör regelbundet kontrolleras för eventuella förändringar.

Det kritiska gränsvärdet för mikrobiell tillväxt brukar anges till ca 17% fuktkvot (FK)
