# Besiktningssprotokoll

Anticimex Överlåtelsebesiktning av småhus - nivå 1

Fastighetsbeteckning: Vrå 1:412	
Fastighetsägare: Roland Per Olof Hermansson	
Fastighetsadress: Åsgatan 36	
Postnummer: 741 45	Ort: Knivsta

Besiktningdatum: 2023-07-14	Protokollnummer: 67726911
Temperatur: 22 °C	Väderlek: Halvklart
Tekniker: Christoffer Borefur	
E-post: c.borefur@Anticimex.se	
Kontor: Uppsala	
Närvarande: Fastighetsägare

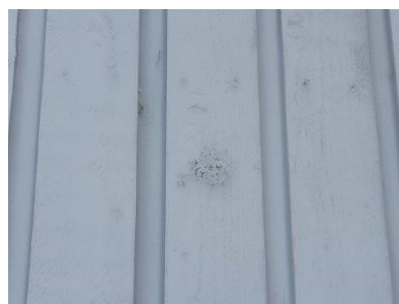
#### Utvändigt / Fasad

Mindre omfattning av färgsläpp finns i fasaspanelen med tillhörande träkonstruktioner.

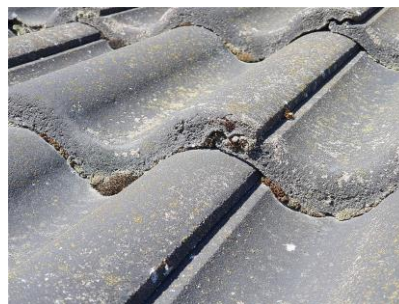
## Utvändigt / Tak

Mindre omfattning av mosspåväxt finns på betongpannor.

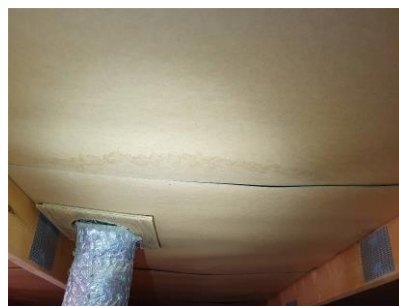
## Utvändigt / Vind

Om det ändå är en notering som särskilt bör påtalas är det att underlagstaket består av träfiberskivor där även fuktrosor finns (vilket dock är vanligt förekommande för denna takkonstruktion). Risk finns vid ogynnsam väderlek att regnvatten/snö tränger igenom med läckage på vindsutrymmet som följd. Därmed är det extra viktigt att ovanpåliggande betongpannor är hela och ligger i rätt läge.

Underlagstaket består av träfiberskivor där även fuktrosor finns.

Eftersom underlagstaket består av träfiberskivor utan yttre täckning av papp under takbeklädnaden, finns risk vid ogynnsam väderlek att regnvatten/snö tränger in i skivskarvar med läckage på vindsutrymmet som följd. Med tiden kan även träfiberskivorna drabbas av fuktskador.

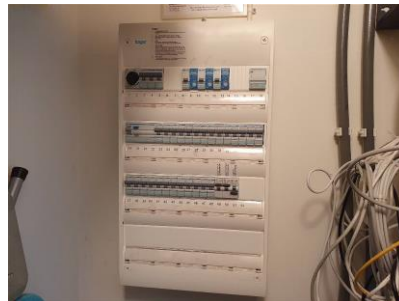
## Hela huset / Allmänt

- ✓ Jordfelsbrytare finns installerad vid elcentralen.

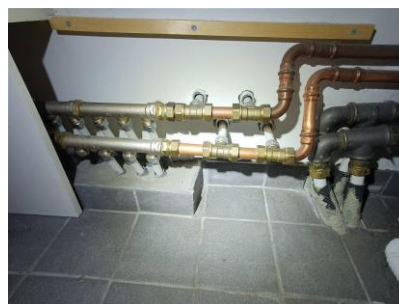
### Entréplan / Tvättstuga / Teknikrum

Rörslits är uppbyggd i en "klack" och är inte placerad i ett fördelarskåp med vattensäker botten.

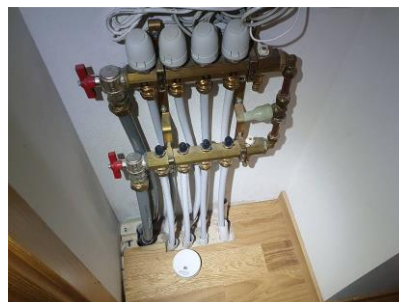
## Övre plan / Klädkammare 1

Vidare är rörlitsen för golvvärmen på övre plan inte placerad i ett fördelarskåp med vattensäker botten, vilket gör det svårare att upptäcka eventuellt läckagevatten i tid. Ett bra komplement är fortsatt användning av ett vattenlarm.

⚠ Rörlits är inte placerad i ett fördelarskåp med vattensäker botten.

När detta saknas ökar risken för att ett läckage inte upptäcks i tid. Det kan leda till fuktskador i omkringliggande konstruktioner.

Fortsatt användning av vattenlarm rekommenderas.
